n° 161-D
bladzijde 1/3
augustus 1969

DS 20 (DY-DL) - BREAK 20 (DYF-DLF)

ELECTRISCHE INSTALLATIE

Stroomverdeler

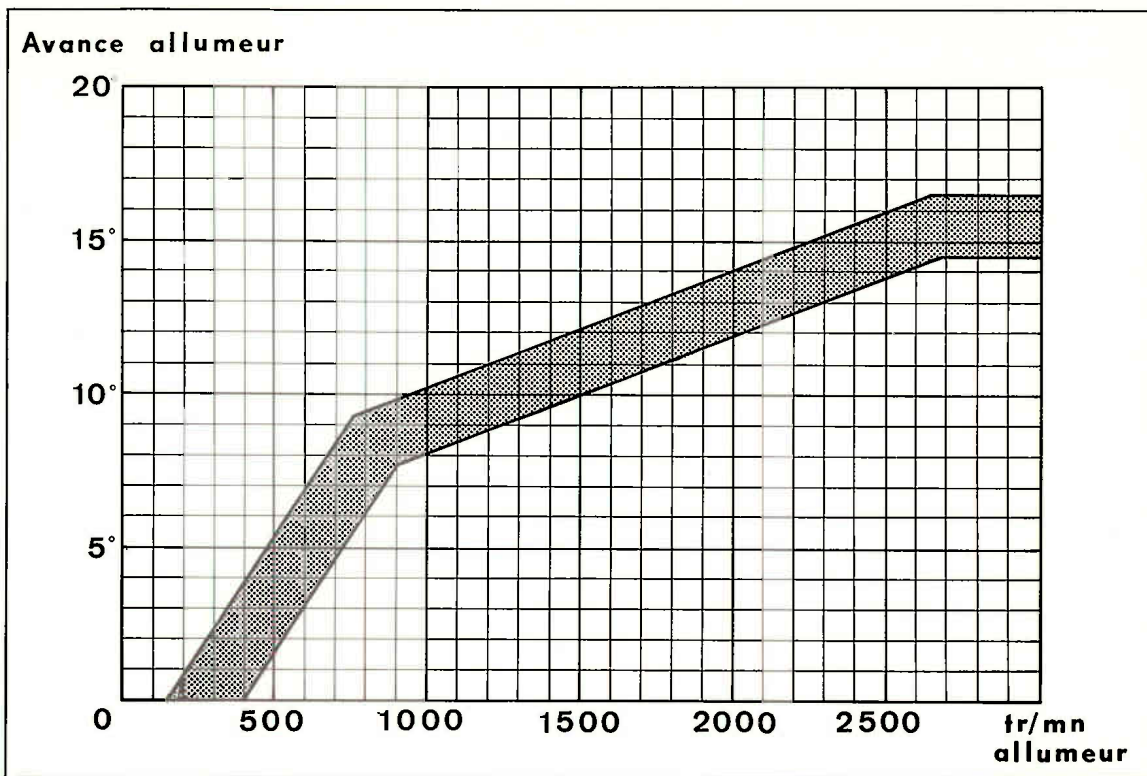
Vervroegingskromme DS 20 - ID 20

Vanaf mei 1969 is de vervroegingskromme van de stroomverdeler van bovenvermelde wagens gewijzigd.

a) De waarde van de afstelling met een stroboscooplamp is gewijzigd op de typen DY - DL - DYF - DLF - DT:

- 28° krukas vervroeging bij 2000 tpm

De nieuwe stroomverdelers zijn verwisselbaar met de vroegere exemplaren op de wagens vanaf oktober 1968 (stroomverdeler aan de voorzijde van de motor).

Het is noodzakelijk het vaste ontstekingstijdstip aan te houden dat overeenkomt met het type vervroegingskromme.

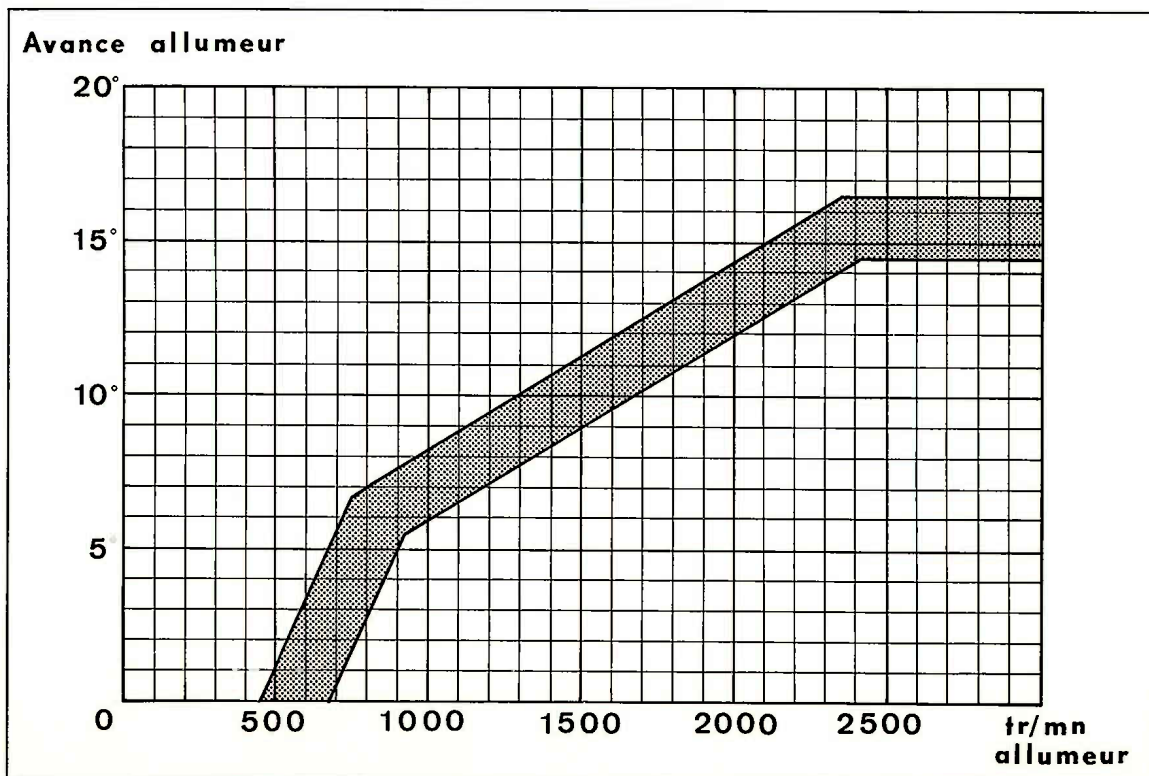
Vervroegingskromme ID 19 b

b) De waarde van de afstelling met een stroboscooplamp is ongewijzigd voor de DV typen:

- 24° krukas vervroeging bij 2000 tpm
