n° 161-D
bladzijde 1/3
augustus 1969

DS 20 (DY-DL) - BREAK 20 (DYF-DLF)

ELECTRISCHE INSTALLATIE

Stroomverdeler

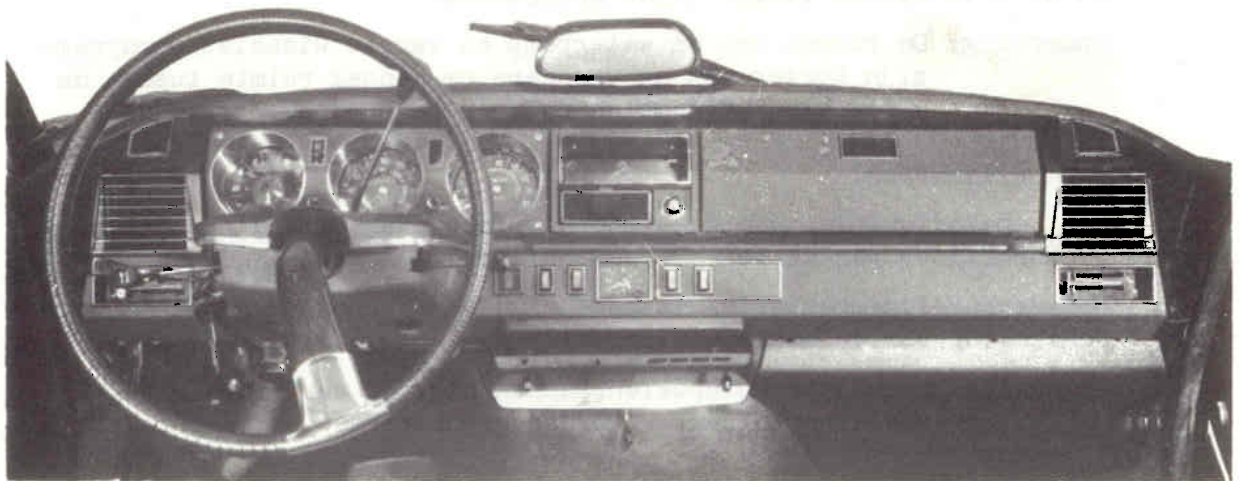
5781

- Gewijzigd dashboard met 3 klokken:
controlelampenpaneel - kilometerteller - toerenteller.

- De centrale "STOP-LAMP" van het controlelampenpaneel brandt wanneer één der volgende controlelampen gaat branden:
 - oliedruk van het remcircuit
 - motoroliedruk
 - koelwatertemperatuur

Met een schakelaar op het dashboard kan de werking van deze vier lampen worden gecontroleerd.
